Fornleifaskráning á Patreksfirði vegna ofanflóðavarna

Bjarni F. Einarsson
2019

© Bjarni F. Einarsson
Unnið fyrir Vesturbyggð.
Ágúst 2019.

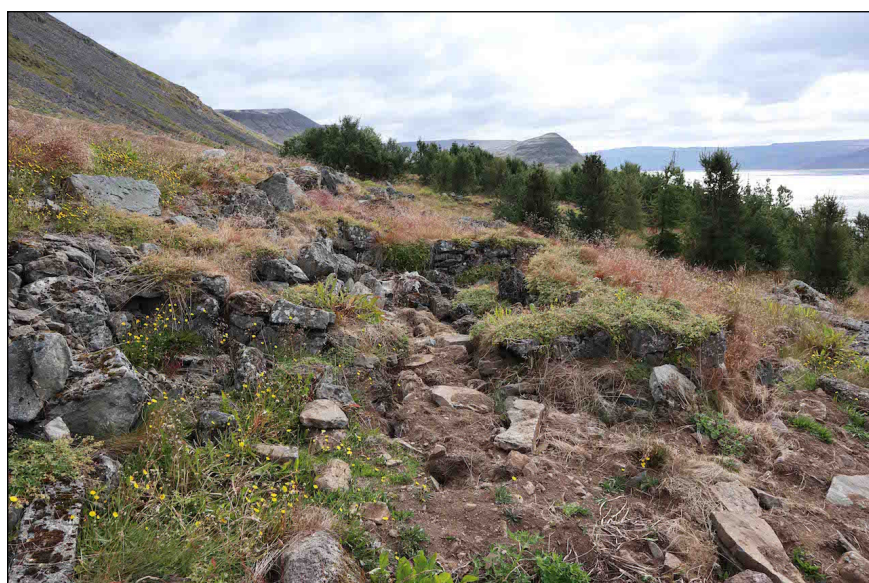
Forsíðumyndin sýnir rúst í hlíðinni fyrir ofan byggðina (Rúst 5:1. Horft mót A.
Ljósm. BFE 2019).

Einu fornleifarnar sem töldust hafa hærra minja- og varðveislugildi var rúst nr. 5, en hún fær 5,5 í einkun í báðum tilfellum. Hana þarf að rannsaka betur.

Sé ekki hægt að tryggja öryggi minjanna sem eldri eru en 100 ára þarf að leita leyfis Minjastofnunar Íslands og sæta þeim skilmálum sem stofnunin kann að setja. Mælt er með því að einn garður verði rannsakaður betur með sniði, það teiknað og ljósmyndað. Sömuleiðis er mælt með því að rúst 5:1 verði könnuð betur til að freista þess að finna ummerki sem skýrt gæti hlutverk hússins.

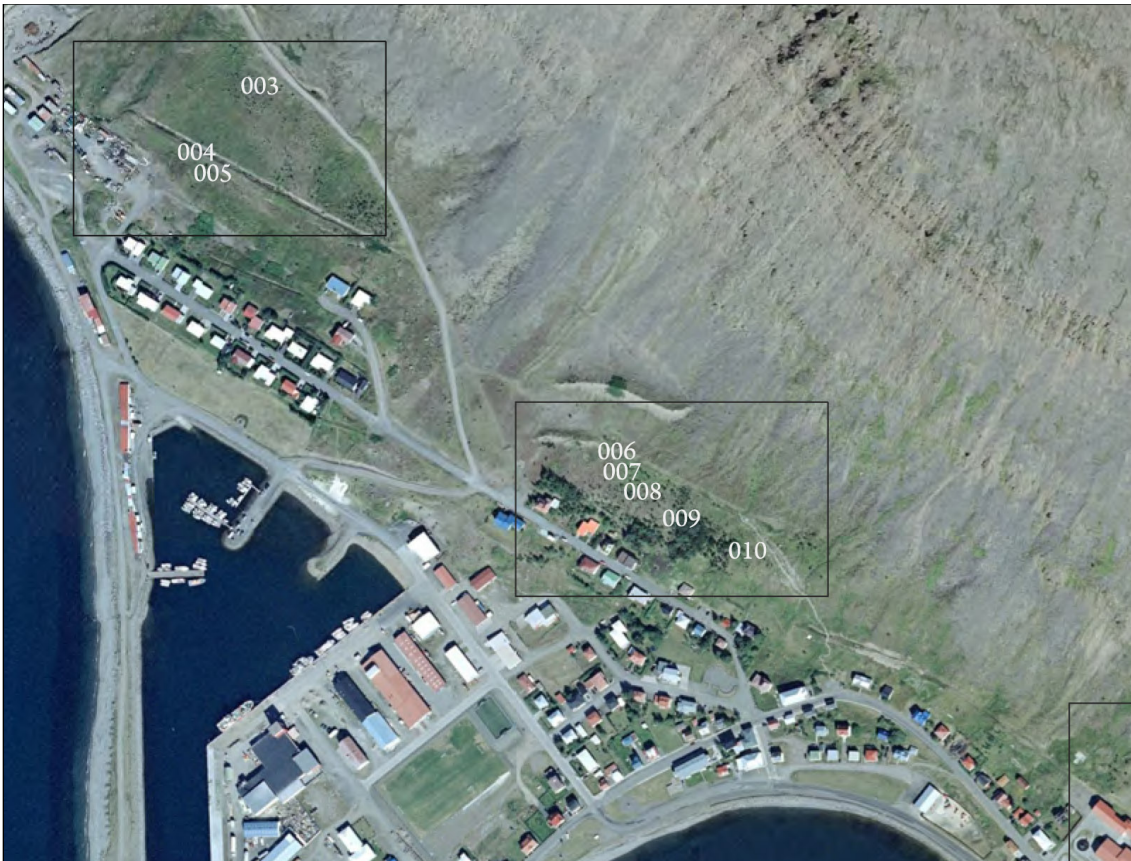
Mynd 2. Skráningarsvæðin 2014. Fornleifar nr. 003 eru nú utan við framkvæmdasvæðið/skoðunarsvæðið (Margrét Hrönn Hallmundsdóttir 2014, kort 1).

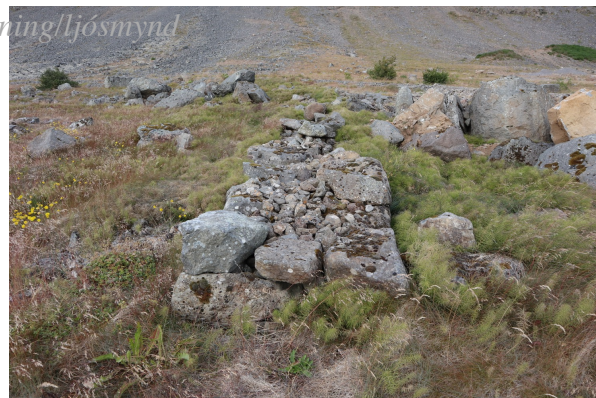
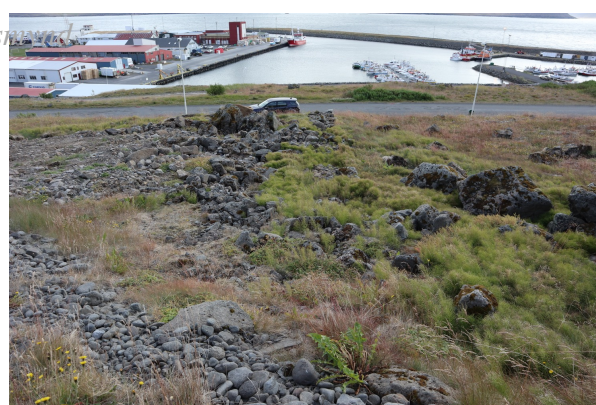
Garður.

Úr grjóti, um 30 m langur, 1,2 m breiður og 0,2 - 0,4 m hár.

Hluti af garðinum sýnir að hann hefur verið vel hlaðinn í öndverðu. Í hann hefur síðar verið kastað smágrjóti, einkum frá austri, sem líklega eru steinar úr ræktunarreit.

Garðurinn er rofinn af malarveg upp fjallið.

Ef ekki er hægt að tryggja öryggi fornleifanna þarf að leita leyfis Minjastofnunar Íslands og sæta þeim skilmálum sem stofnunin kann að setja.

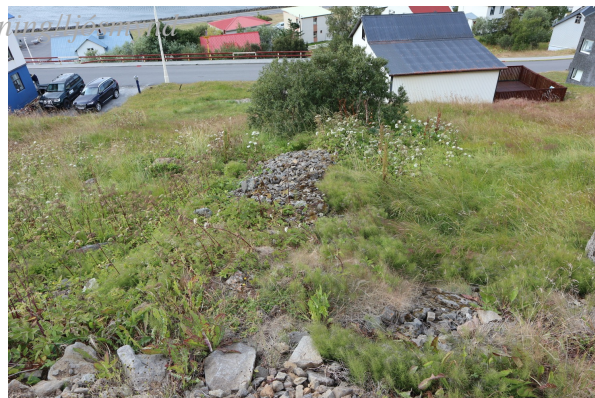
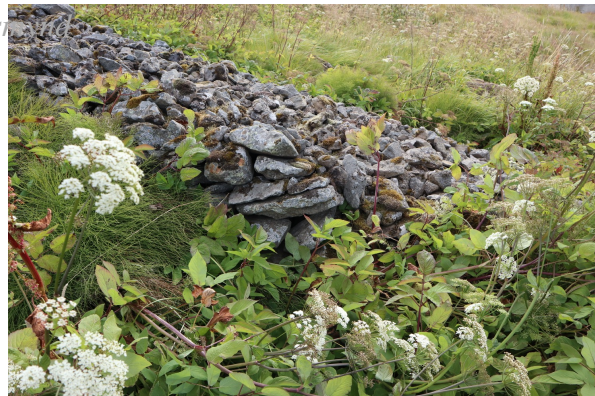
Garður.

Úr grjóti, um 7 - 8 m langur, 1,5 - 2 m breiður og 0,3 - 0,5 m hár.

Hluti af garðinum sýnir að hann hefur verið vel hlaðinn í örnverðu. Í hann hefur síðar verið kastað smágrjóti, einkum frá austri, sem líklega eru steinar úr ræktunarreit.

Ef ekki er hægt að tryggja öryggi fornleifanna þarf að leita leyfis Minjastofnunar Íslands og sæta þeim skilmálum sem stofnunin kann að setja.

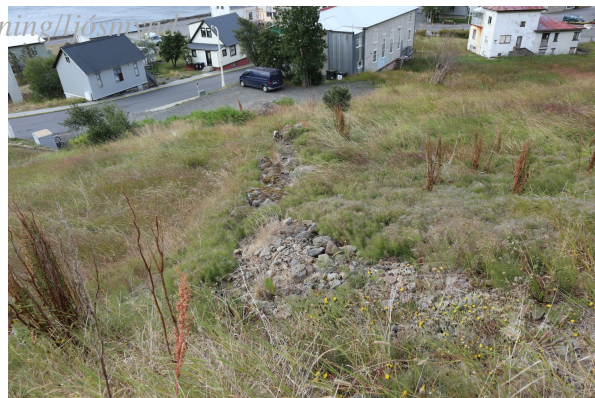
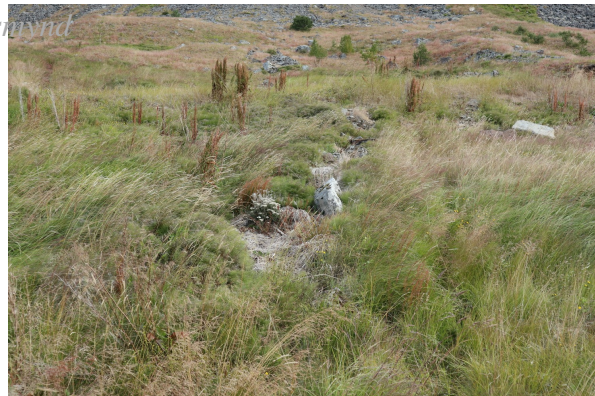
Garður.

Úr grjóti, um 10 m langur, 1 - 1,5 m breiður og 0,2 - 0,3 m hár. Í hann hefur verið kastað smágrjóti, einkum frá austri, sem líklega eru steinar úr ræktunarreit.

Hugsanlega hefur garðurinn náð ofar í hlíðina og þá er hann rofinn af stíg.

Ef ekki er hægt að tryggja öryggi fornleifanna þarf að leita leyfis Minjastofnunar Íslands og sæta þeim skilmálum sem stofnunin kann að setja.

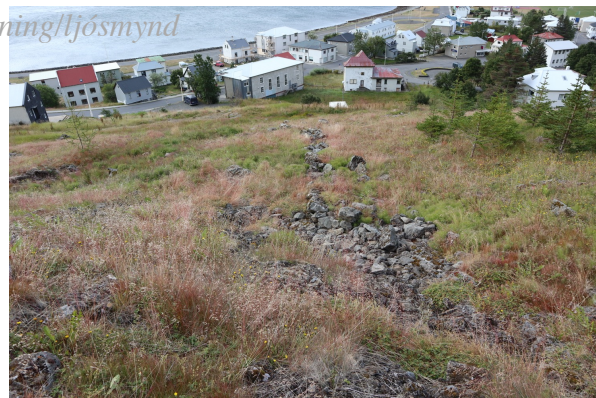
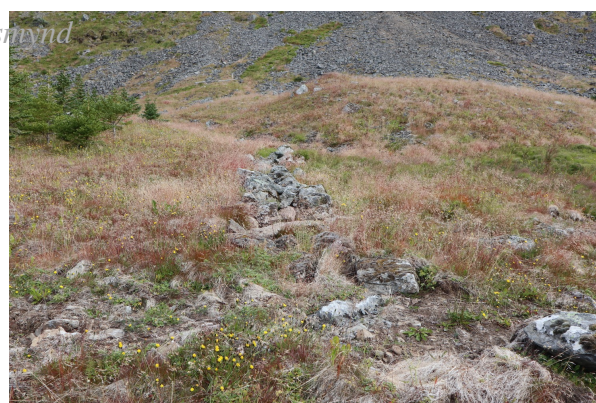
Garður.

Úr grjóti, um 15 m langur neða við stíg og um 7 m langur ofan við stíg, en það er hann rofinn. Garðurinn er 1 - 1,5 m breiður og 0,2 - 0,4 m hár. Í hann hefur verið kastað smágrjóti, einkum frá austri, sem líklega eru steinar úr ræktunarreit.

Ef ekki er hægt að tryggja öryggi fornleifanna þarf að leita leyfis Minjastofnunar Íslands og sæta þeim skilmálum sem stofnunin kann að setja.

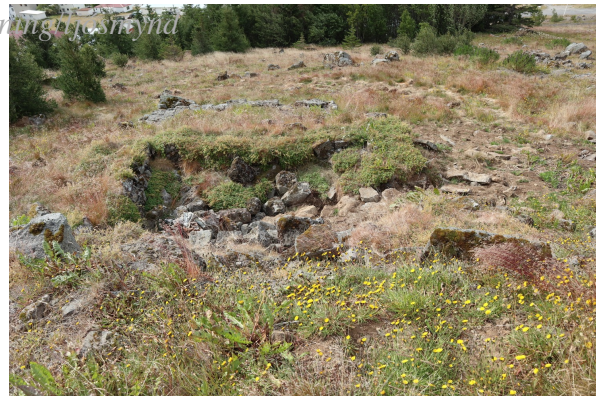
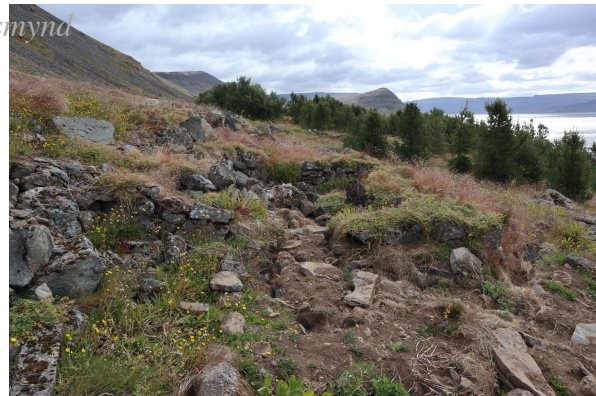
Rúst.

4,5 x 5,5 m (A-V).

Veggir úr grjóti, 1 m breiðir og 0,3 - 0,6 m háir.

Dyr eru á rústinni mót vestri.

Við noðurhlíðina hefur grjóti verið ýtt upp að rústinni (varnargarður).

Sunnan við rústinn er steypur flötur, 3 x 5 m stór.

Í rústina var prufuskurður grafinn 2019 (Óskar Leifur 2019). Var prufuskurðurinn 0,7 x 4 m stór. Engar eldri minjar fundust undir henni. Hvorki aldur rústarinnar né hlutverk komst á hreint og greining gripa ógerð. Engar myndir né teikningar fylgja greinargerðinni.

Hlutverk (og hugsanlegur aldur) verður ekki greint nema með því að grafa a.m.k. helming hennar. Ekki er þó víst að það takist.

Ef ekki er hægt að tryggja öryggi fornleifanna þarf að leita leyfis Minjastofnunar Íslands og sæta þeim skilmálum sem stofnunin kann að setja.

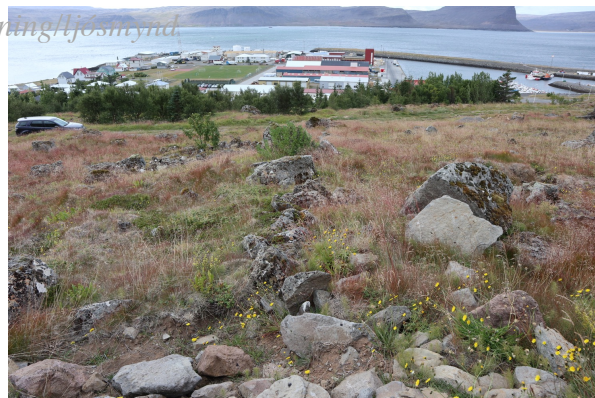
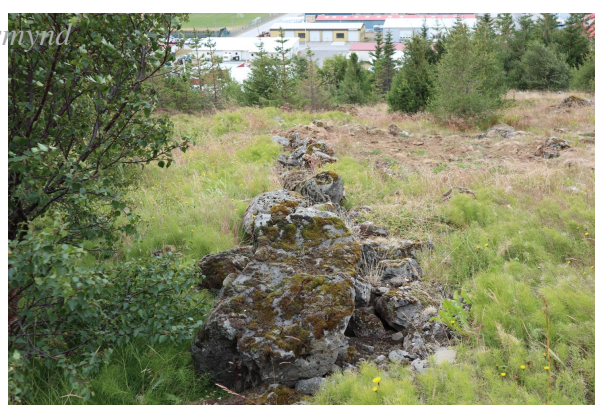
Garður.

Úr grjóti, um 70 - 80 m langur, 0,5 - 1,5 m breiður og 0,2 - 0,6 m hár.

Rétt norðan við prufuskurð virðst garðurinn beygja til austurs í átt að fornleifum nr. 7, en líklega er það stallur sem stungin hefur verið vegna ræktunar.

Garðurinn er rofinn af stíg um miðbikið.

Í hann var grafinn þverskurður 2019. (Óskar Leifur 2019). Var skurðurinn 0,8 x 5 m stór. Engar eldri minjar fundust undir garðinum. Ekki er búið að greina gripi sem fundust til aldurs, en getum að því leitt að þeir séu frá fyrri hluta 20. aldar. Gerð garðsins kemur ekki fram og hvorki mynd né sniðteikning fylgir með greinargerðinni.

Ef ekki er hægt að tryggja öryggi fornleifanna þarf að leita leyfis Minjastofnunar Íslands og sæta þeim skilmálum sem stofnunin kann að setja.

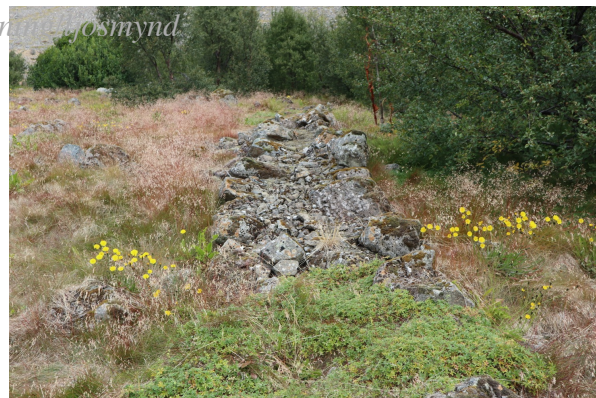
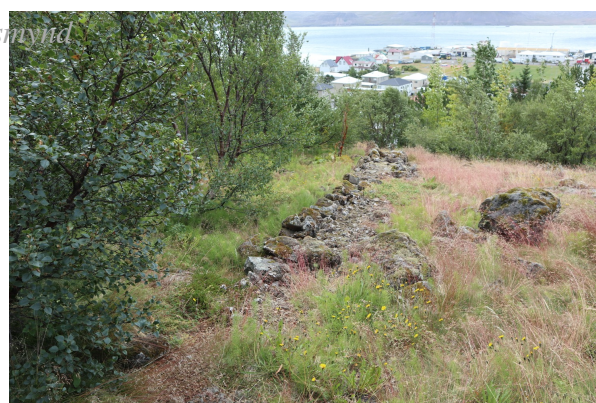
Garður.

Úr grjóti, um 20 m langur, 1 - 1,5 m breiður og 0,1 - 0,5 m hár.

Víða má sjá að hann hefur verið vandaður í öndverðu.

Nyrst beygir hann í 90° til austurs fáeina metra.

Smágrjóti hefur síðar verið kastað í garðinn miðjan, en einnig er nokkuð af grjóti við garðinn vestanverðan. Líklega er þetta grjót úr ræktunarreit.

Ef ekki er hægt að tryggja öryggi fornleifanna þarf að leita leyfis Minjastofnunar Íslands og sæta þeim skilmálum sem stofnunin kann að setja.

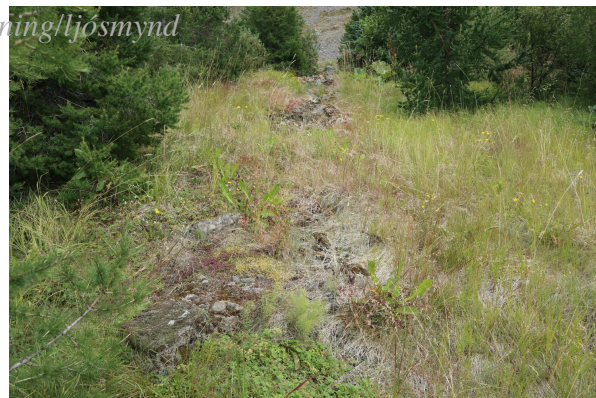
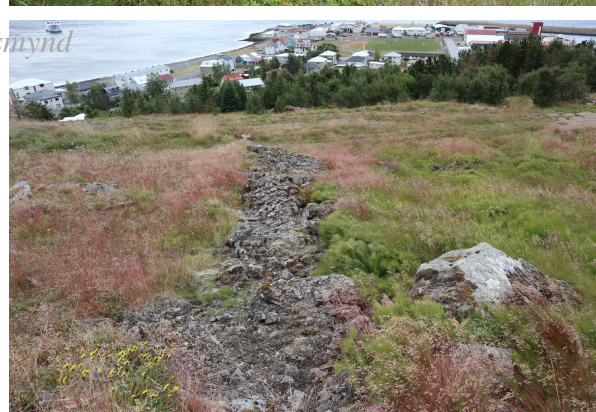
Garður.

Úr grjóti, um 60 - 70 m langur, 1 - 2 m breiður og 0,1 - 0,6 m hár.

Víða má sjá að hann hefur verið vandaður í öndverðu.

Smágrjóti hefur verið kastað í garðinn, einkum að austanverðu. Líklega er þetta grjót úr ræktunarreit.

Garðurinn er rofinn af stíg.

Ef ekki er hægt að tryggja öryggi fornleifanna þarf að leita leyfis Minjastofnunar Íslands og sæta þeim skilmálum sem stofnunin kann að setja.

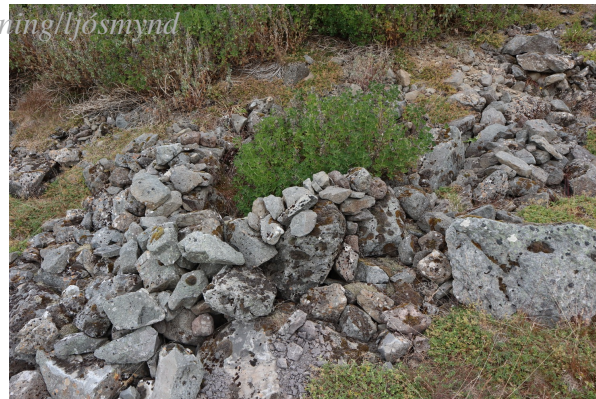
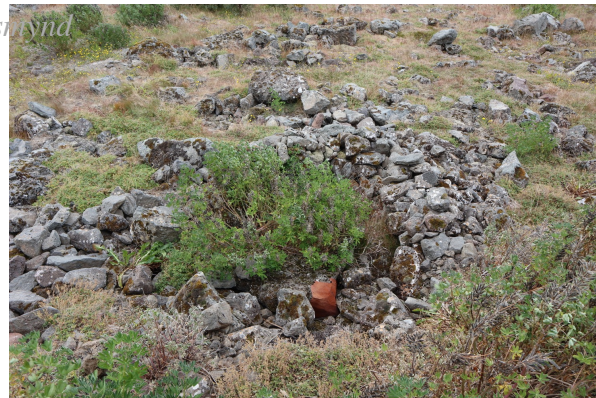
Rúst.

3 x 3,5 m (A - V).

Veggir úr grjóti, 0,7 - 1 m breiðir og 0,3 - 0,6 m háir.

Op er á rústinni til austurs, en þar virðist vanta vegginn (þil?).

Norðurveggur er dálítið skaddaður af snjóflóðavarnargarði.

Ef ekki er hægt að tryggja öryggi fornleifanna þarf að leita leyfis Minjastofnunar Íslands og sæta þeim skilmálum sem stofnunin kann að setja.

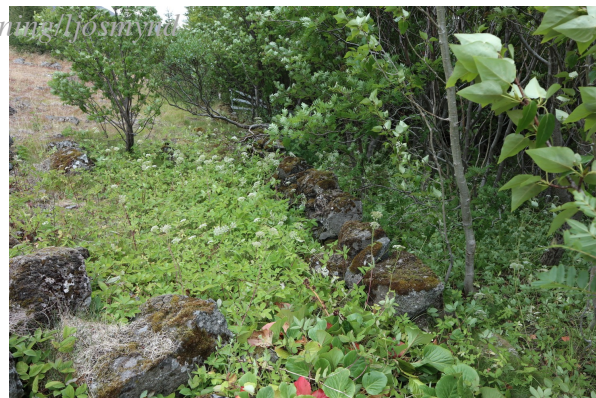
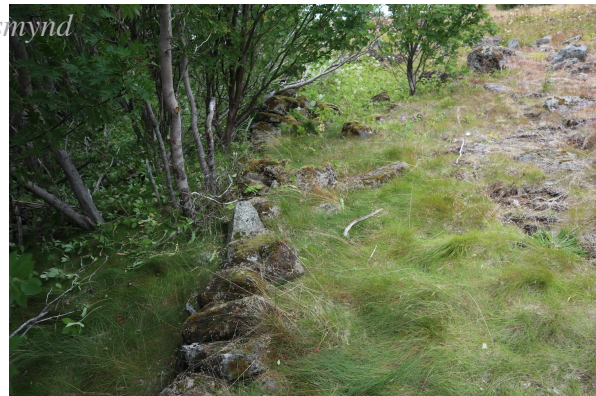
Garður.

Úr grjóti, um 20 m langur (A - V), 0,5 - 1 m breiður og 0,2 - 0,7 m hár.

Gaðurinn liggur þvert á aðra garðar í hliðinni.

Ef ekki er hægt að tryggja öryggi fornleifanna þarf að leita leyfis Minjastofnunar Íslands og sæta þeim skilmálum sem stofnunin kann að setja.
